## Comparative Assessment of Thermal Conditioning Effects on Concrete–GFRP Bond Resistance Across Diverse Bar Diameters

Rowida Boalhasia\*

Department of Civil Engineering, Faculty of Engineering, Omar Al-Mukhtar University,  
El-Beida, Libya

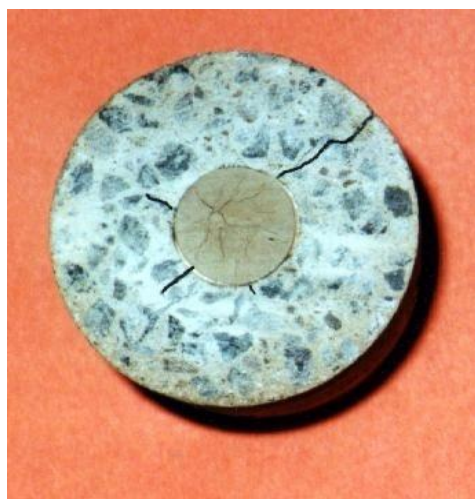
**شكل رقم (1):** التشقق الحراري الناتج عن التمدد العرضي لقضيب GFRP

الخرسانة مادة إنشائية شائعة الاستخدام في صناعة التشييد ويعزي ذلك بشكل كبير إلى خواصها الميكانيكية المتميزة والتي من أهمها مقاومتها العالية للضغط. نتيجة عدة أسباب تتعرض الخرسانة للتشققات من أهمها التحميل الزائد، الزحف تحت الحمل المستمر، الانكماش، تآكل حديد التسليح، الإجهادات الناتجة عن الحرارة. كما تحدث أيضاً التشققات نتيجة الاختلاف بين معامل التمدد الحراري للخرسانة وقضبان الألياف الزجاجية (GFRP). حيث إن معامل التمدد العرضي لقضبان الألياف الزجاجية أكبر ثلاث أضعاف من معامل التمدد العرضي للخرسانة. عند تعرض الخرسانة المسلحة بقضبان الألياف الزجاجية (GFRP) لدرجات حرارة مرتفعة ينتج عنها إجهادات حرارية حول قضيب (GFRP) مما يؤدي إلى تقلل من قوة الترابط بين الخرسانة و GFRP والمتانة للأعضاء الإنشائية شكل 1 [1].

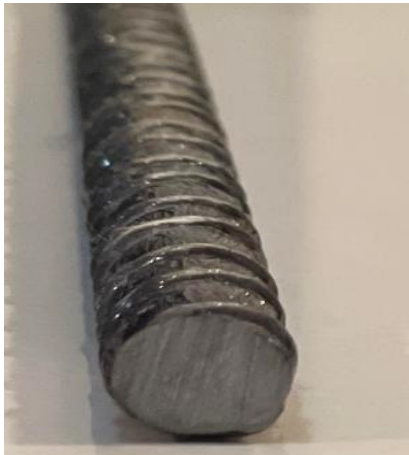
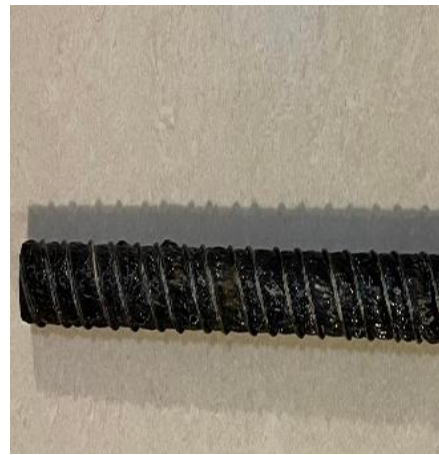
شكل رقم (3): قضبان الألياف الزجاجية GFRP

- **قضبان GFRP:** تم اختيار قضبان الألياف الزجاجية (GFRP) بقطر 12 ملم و 16 ملم كما هو موضح بالشكل 3. تحسن قضبان GFRP بشكل كبير من طول عمر الهياكل الانشائية [7] وهو أقل من حيث التكلفة. كما ان قضبان الألياف الزجاجية تعتبر خفيفة الوزن ولديها قوة شد أكبر من الفولاذ ولا تؤثر على المجالات المغناطيسية وترددات الراديو وغير موصلة للحرارة وغير قابلة للتآكل [8]. توجد نتوءات سطحية على سطح القضيب لتعزيز الترابط الميكانيكي بين الخرسانة وقضبان GFRP. الجدول 2 يوضح خواص GFRP المستخدمة في هذا البحث.

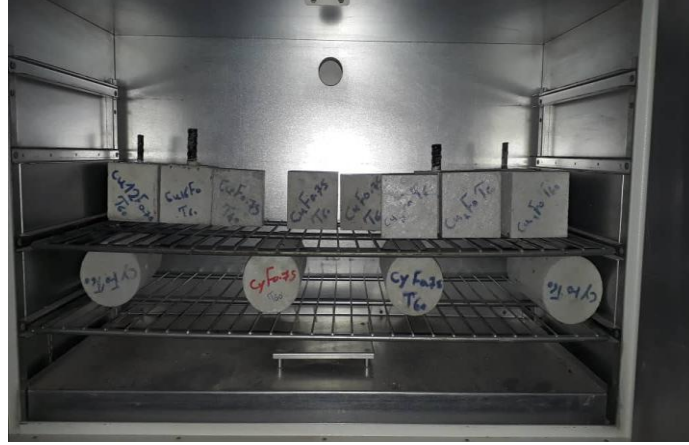
شكل رقم (4): عينات معرصة لدرجات الحرارة في الفرن

بعد الصب، تمت تغطية العينات بخيش مبلل وتركت لمدة 24 ساعة في القالب عند  $20 \pm 2$  درجة مئوية (درجة حرارة المختبر). بعد 24 ساعة، تمت إزالة العينات من القالب وحفظها في الماء لمدة 28 يوم عند 20 درجة مئوية. بعد المعالجة سخنت العينات في الفرن لمدة 24 ساعة لكل من درجات الحرارة المختلفة (40، 80، 120 °C)، ثم تركت لتبرد لمدة 24 ساعة (الشكل 4).

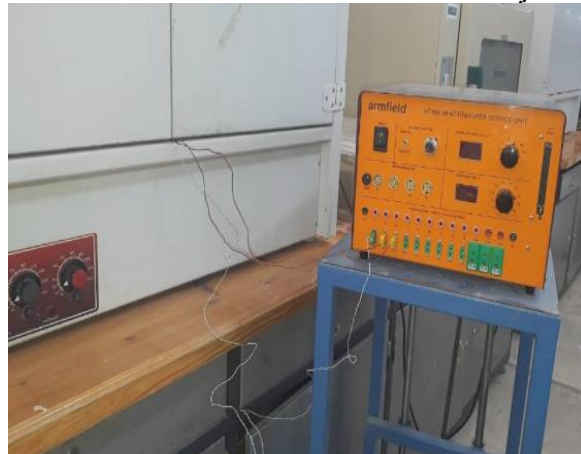
شكل رقم (5): جهاز قياس درجات الحرارة

توزيع درجات الحرارة: في هذا البحث عينات الخرسانة العادية والحاوية على الألياف الحديدية تعرضت لثلاثة درجات الحرارة المختلفة وهي 40، 80، 120 °C من الجوانب الأربعة بواسطة الفرن الكهربائي (شكل 4). تم قياس درجات الحرارة على أعماق مختلفة داخل جسم العينات الخرسانية بواسطة الحساسات الحرارية المتصلة بجهاز قياس درجات الحرارة (شكل 5). تم استخدام أربع حساسات حرارية من الأسلاك الدقيقة، اثنان تم وضعهما خارجياً على السطح العلوي والسفلي (رقم 1 و 2 على التوالي) والثالث والرابع تم زرعهما داخل جسم الخرسانة في موقعين مختلفين ويبعدان عن بعضهما بمسافة 5 سم وكما هو موضح في الشكل 6. سمح هذا الترتيب للحساسات الحرارية بتحديد توزيع درجات الحرارة على طول عمق المقطع الخرساني وللتحقق من توحيد درجة الحرارة في جميع أنحاء العينة الخرسانية المسخنة. تمت حماية أطراف الحساسات الحرارية لتجنب أي اختراق للرطوبة والأضرار الناجمة أثناء صب العينات.

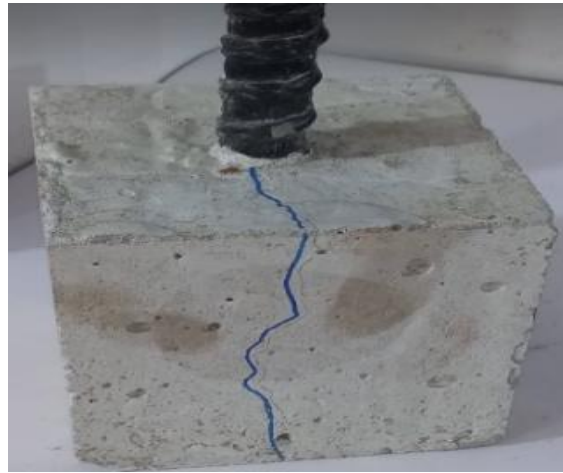
شكل رقم (9): التشقق الناتج عن الاختلاف في التمدد العرضي (120 م°)

بعد تعريض عينات الخرسانة العادية وكذلك عينات الخرسانة المعززة بألياف الحديد لدرجات الحرارة (40 ، 80 ، 120 م°) تم فحصها بصرياً للتحقق من ظهور أي تشققات نتيجة اختلاف التمدد الحراري العرضي بين الخرسانة و GFRP (جدول 2). بعد الانتهاء من اختبارات التسخين لجميع النماذج لوحظ تشقق بنموذج الخرسانة العادية (شكل 9) والمعرضة لحرارة مقدارها 120 م°، بينما النماذج الأخرى لم يظهر بها أي تشققات خارجية. يوضح شكل 9 تشقق حراري في الغطاء الخرساني وعلى طول مقطع نموذج الخرسانة العادية بعد تعرضها لحرارة مقدارها 120 م°. ويرجع السبب في ذلك إلى الاختلاف في معامل التمدد العرضي بين الخرسانة وقضيب GFRP، مما ينتج عنه إجهادات شد تتسبب في ظهور تشققات حرارية حول محيط القضيب وتخرق الغطاء الخرساني مع زيادة درجات الحرارة.

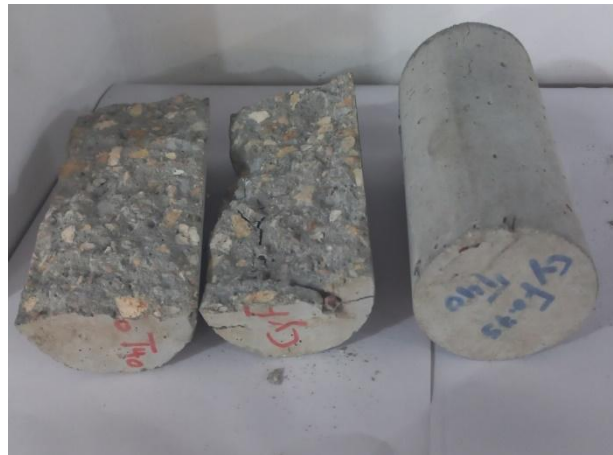
شكل رقم (14): العينات بعد التعريض لدرجات الحرارة والاختبار

الشكل 14 يوضح تأثير الألياف الحديدية على نوع الانهيار في الأسطوانات الخرسانية في اختبار الشد الانشطاري. لوحظ عند إجراء الاختبار حدوث انشطار كامل للعينة المرجعية غير الحاوية على الألياف عند حمل الانهيار بينما جميع العينات الحاوية على الألياف الحديدية لم يحدث بها انفصال بالرغم من تشققها واستمرت متماسكة نتيجة تأثير الألياف التي عملت على ربط مكونات الخلطة الخرسانية.

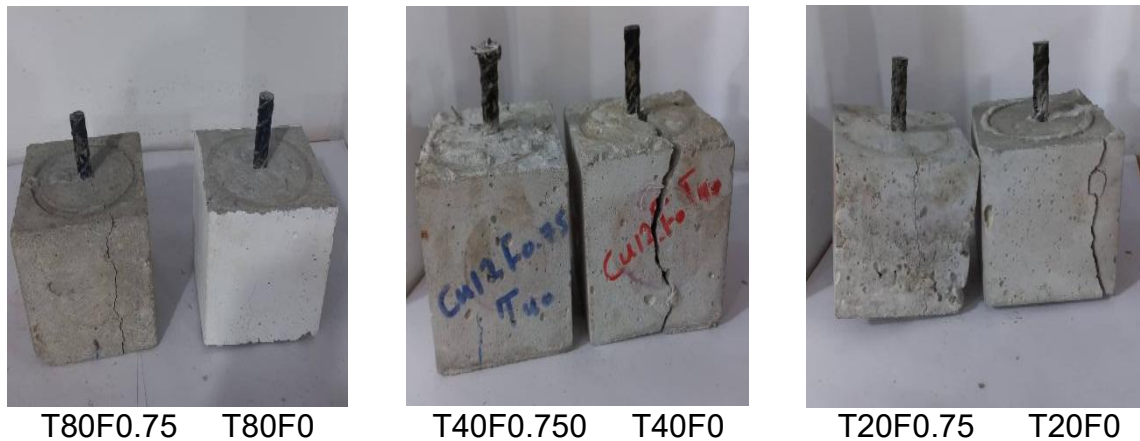
شكل رقم (20): نوع الانهيار بالنماذج بعد التحميل

شكل 20 يوضح نوع الانهيار بعينات الخرسانة العادية والحاوية على ألياف الحديد بعد التحميل. من الشكل نلاحظ ظهور تشقق طولي على طول عمق العينات الخرسانية غير الحاوية على الألياف (F0) عند درجات الحرارة المختلفة (T20 – T40 – T80)، ويمكن تعليل ذلك بالأسباب المذكورة سابقاً. بينما العينات الحاوية على ألياف الحديد بعضها لم يظهر بها التشققات والبعض الآخر كانت تشققات ضعيفة، ويرجع السبب إلى زيادة الترابط بين مكونات الخلطة الخرسانية بإضافة الألياف والتي بدورها تؤخر من ظهور التشققات.

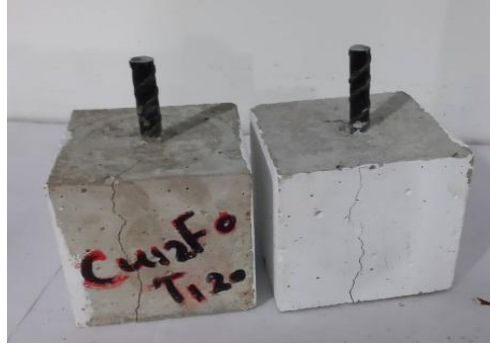
T120F0.75 T120F0  
شكل رقم (21): نوع الانهيار بالنماذج بعد التحميل

شكل 21 يبين عينتان من الخرسانة العادية والحاوية على ألياف الحديد (T120F0) و (T120F0.75) بعد التسخين عند درجة حرارة 120 °م وبعد التحميل، على التوالي. نلاحظ من الشكل 21 ظهور تشققات بالعينتين على طول عمق المكعب وذلك نتيجة تأثير درجة الحرارة. فشل العينتين (T120F0) و (T120F0.75) عند حمل صغير جداً (1.5 و 1.85 كيلو نيوتن، شكل 18)، على التوالي، مقارنة بالعينات المعرضة لدرجات حرارة (20، 40، 80 °م). ويرجع تعليل ذلك إلى السبب الرئيسي وهو تسخين العينات عند درجة 120 °م كان أعلى من درجة حرارة انصهار مادة البوليمر (115 °م) والتي تسببت في تلف النتوءات الموجودة على سطح القضيب وبذلك تدمر قوة الترابط الميكانيكية بين الخرسانة و GFRP، وبالإضافة إلى الأسباب المذكورة سابقاً.

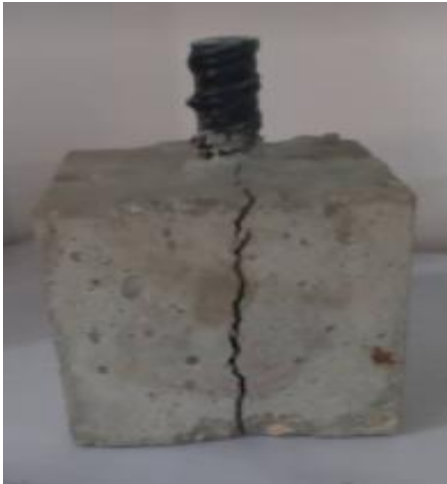
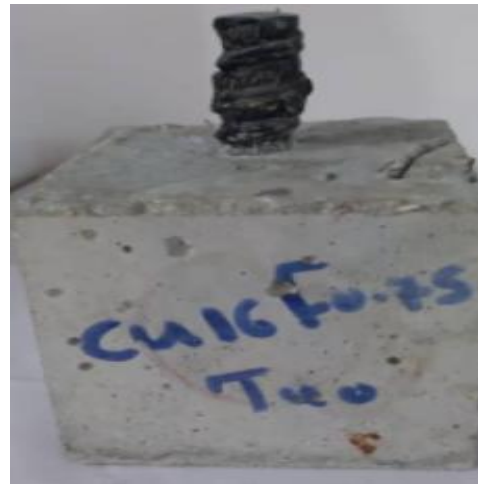
CU16F0.75T40

CU16F0T40

شكل رقم (22): نوع الانهيار في النماذج بعد التحميل

يوضح الشكل 22 نوع انهيار عينتان من الخرسانة العادية والحاوية على ألياف حديدية، والمسلحة بقضيب GFRP قطره 16 مم بعد التحميل والتسخين عند درجة حرارة 40 درجة مئوية. من الشكل، نلاحظ ظهور شق طولي على طول عمق عينة الخرسانة الخالية من الألياف (CU16F0T40)، وقد حدث نفس السلوك مع النموذج المسخن عند درجة حرارة 80 درجة مئوية. يمكن تفسير ذلك بالأسباب المذكورة أعلاه. بينما العينات الحاوية على ألياف حديدية (CU16F0.75T40)، فإن بعضها لم تظهر عليها شقوق، والبعض الآخر كانت شقوقه ضعيفة، ويعود السبب إلى زيادة الترابط بين مكونات الخلطة الخرسانية بإضافة الألياف، مما يؤخر ظهور الشقوق.

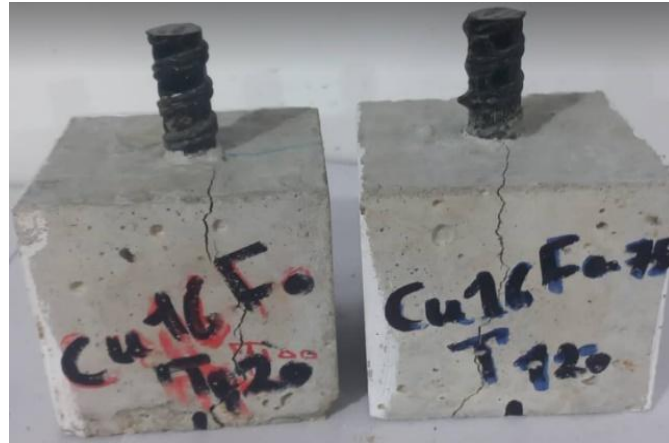
CU16F0T120 CU16F0.75T120  
شكل رقم (23): نوع الانهيار في النماذج بعد التحميل

يوضح الشكل 23 عينتين من الخرسانة العادية والحاوية على الياف حديد (CU16F0T120) و (CU16F0.75T120) بعد التسخين عند 120 درجة مئوية وبعد التحميل، على التوالي. نلاحظ من الشكل ظهور تشققات في العينتين على طول عمق المكعب نتيجة لتأثير درجة الحرارة العالية. وقد فشلت العينتان عند حمل صغير جدًا (2.3 و 3.4 كيلو نيوتن، الشكل 19) على التوالي، مقارنةً بالعينات المعرضة لدرجات حرارة (20، 40، 80 درجة مئوية). ويعود ذلك إلى الأسباب المذكورة أعلاه.
